## «Паразитация» объектов культурного наследия в архитектуре и жизненной среде

Блатова О. Ю.

## “Parasitization” of cultural heritage objects in architecture and the living environment

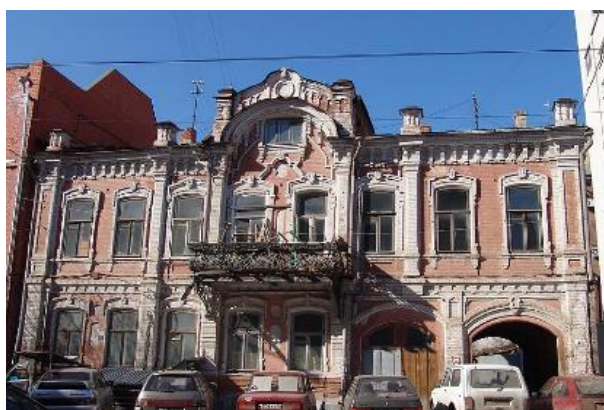
**Иллюстрация 1.** Жилой дом конца XIX в., ул. Большая Казачья, 4А, г. Саратов, Россия. 2001–2005 гг. Источник: Фотографии старого Саратова. <https://oldsaratov.ru/sites/default/files/photos/additional/2013-03/0a028ef3b0704eorig.jpg>

На примере жилого дома конца XIX в., находящегося по адресу ул. Большая Казачья, 4А (г. Саратов), виден результат поражения «паразитом». Судя по фотодокументу (Иллюстрация 1), до 2005 г. здание стремительно деградировало и ветшало. В декабре 2009 г. Постановлением правительства Саратовской области здание было включено в реестр объектов культурного наследия с присвоением статуса памятника архитектуры

Проводя сравнительный анализ между историческим видом и результатом метаморфоз здания, можно утверждать, что произошла утрата штукатурного слоя. Эта современная модная тенденция обнажает фасад, лишает его классического временного «одевания». Когда-то выбеленные детали теперь потеряли выразительность. Единственная выделанная белой штукатуркой деталь на фасаде – замковый камень, создает ровный ритм и условный пересчет окон, перекликаясь с белыми шарами-софитами, установленными в простенках и пилястрах первого этажа. Облицовка цокольного этажа темным камнем утяжеляет объем здания, «подтягивая» к себе темно-графитовые двери с коваными деталями и выбивающиеся из общей цветовой гаммы современные кашированные в теплый коричневый цвет окна. Детали фасада, межэтажные пояса и тяги, развитый карниз с классическими кронштейнами и орнаментальным наполнением центральной части композиции здания сохранены без изменений, но мезонин «переродился» в полноценный этаж, получивший балкон вместо кровельного завершения, с орнаментальным ограждением. Стена надстроенной части покрыта чешуйчатым материалом графитового цвета и производит впечатление чуждого элемента. Завершающий этаж наделен окнами, заключенными в «наличники», «вырастающие» из облицовки стены, силуэтно напоминая доску наверху, целостно слившуюся с боковинами, затем с подоконной доской, фартуком и его свесами, перетекая в обрамление окон нижнего этажа. Окна верхнего этажа подчеркнуты кованым ограждением. Венчает конструкцию плоский карниз с поясом. В результате проведенной реконструкции жилой дом утратил целостность, надстройка привлекает излишнее внимание тяжестью, подобно чужеродному панцирю, заковывает организм-здание и не дает возможности его полноценного существования. В данном случае «паразит» явно доминирует над «хозяином».

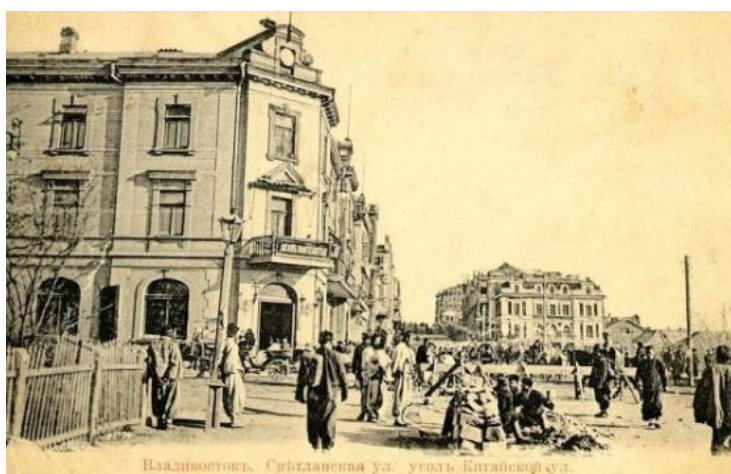
**Иллюстрация 3.** Дом Иоганна Лангелитце, ул. Светланская и ул. Китайская, г. Владивосток. Открытое письмо.  
Начало 20 в. Источник: Старый Владивосток. <https://oldvladivostok.ru/photo/?id=4247&category=142>

развития предпринимательства и торговли, создания комфортных условий для сотрудников фирмы. В 1898 г. было начато строительство 3-этажного каменного здания. До настоящего времени автор проекта не установлен (Акт государственной историко-культурной экспертизы..., 2018, с. 11) (Иллюстрация 3).

Судя по сохранившимся документам, Г-образное здание со скошенным углом возведено в неоклассическом стиле, южный фасад параллелен Светланской улице, западный – Океанскому проспекту. Увеличенный объем первого этажа имеет арочные витринные окна, обрамленные «лентой», напоминающей простой наличник, в центре изящно закрепленный замковым камнем. Особую строгость придают рустованные углы по этажу. Словно нить, объединяет окна тонкий изящный пояс, приводя к главному входу, расположенному в срезанном углу здания. Балкон второго этажа (над входом) выполняет роль козырька и места для вывески, на которой указан хозяин здания «Иоганн Лангелитъе». Интересно решена пластика фасадов, применено чередование ризалитов разной ширины, гармонично завершенных пластичными аттиками с изящными волютами в композиции и центральными шпилями. Поддерживающей деталью служит развитый карниз с равномерным ритмом кронштейнов. Окна второго и третьего этажей вытянутой прямоугольной формы венчают треугольные и полочкоподобные сандрики. Интересной деталью в композиционном решении западного фасада, расположенного по Китайской улице, является наличие заглубленных балконов между ризалитами на втором этаже, что добавляет динамики, несвойственной классицизму. Применение деталей французского и английского классицизма дополняет присутствие эклектики и приближает композиционный образ здания к неоклассицизму.

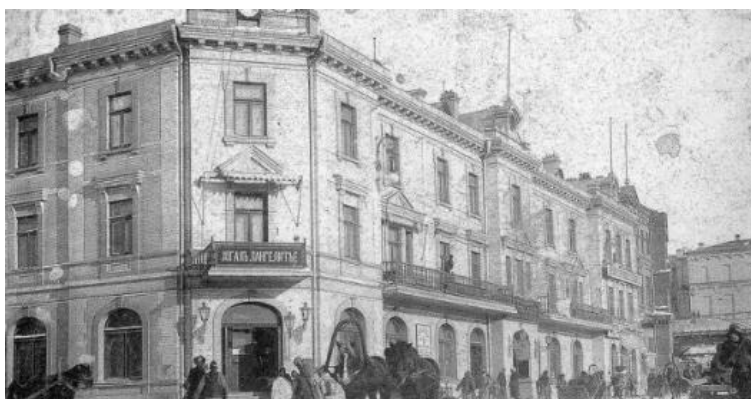
**Иллюстрация 4.** Дом Иоганна Лангелитъе, ул. Светланская и ул. Китайская, г. Владивосток. 1904 г.  
 Источник: Государственный архив Приморского края. Фотофонд. Альбом № 1 (49). [https://arhiv-25.ru/archival-documents/photodocumental-expositions/vladivostok\\_160\\_foundation\\_anniversary/?PAGEN\\_1=3](https://arhiv-25.ru/archival-documents/photodocumental-expositions/vladivostok_160_foundation_anniversary/?PAGEN_1=3)

Строительство было завершено в 1900 г. Здание использовалось по назначению торгово-промышленной компанией «Торговый Дом Иоганна Лангелитъе» (Иллюстрация 4). В советский период здание занимали: центральный гастроном – первый этаж, верхние отводились для учреждений. В 1996 г. Дому Иоганна Лангелитъе присвоен статус памятника регионального значения (О дополнительном включении..., 1997). Согласно акту государственной историко-культурной экспертизы, «в середине 1990-х годов здание было приватизировано» (Акт государственной историко-культурной экспертизы..., 2018, с. 11).

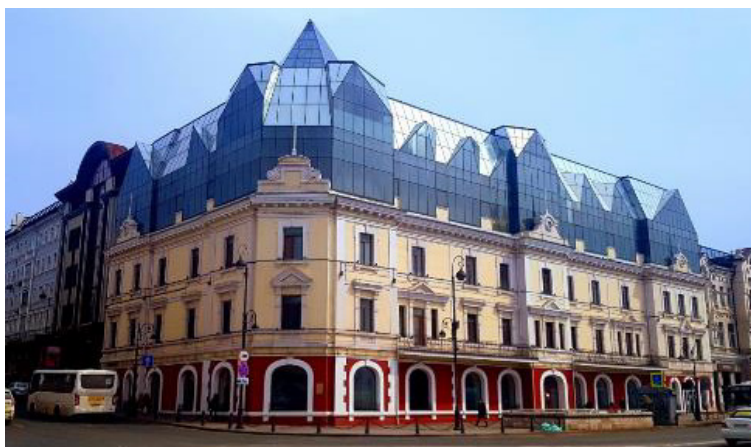
В 2018 г. здание прошло экспертизу для проведения реставрационных работ (Акт государственной историко-культурной экспертизы..., 2018, с. 21-25), авторы проекта – архитекторы А. И. Мельник и В. И. Смотровский. В результате была произведена надстройка 2 этажей. Сегодня в здании размещается торговый центр «Центральный» (Иллюстрация 5).

**Иллюстрация 5.** ТЦ «Центральный» (ранее Дом Иоганна Лангелитъе), ул. Светланская, 29, г. Владивосток.  
 Источник: <https://2gis.ru/vladivostok/gallery/firm/3518965489863970/photoId/30258560058097251>

Торговый центр «Центральный» поражен «архитектурным паразитизмом», надстроенный объем является «паразитом», существующим за счет первоначального архитектурного объекта – «хозяина», подвергая его медленной гибели, т. к. перспектив возвращения к первоначальному виду гораздо меньше, чем к дальнейшему росту «паразитируемой» части, и, следовательно, изменения здания могут привести к полной утрате объекта.

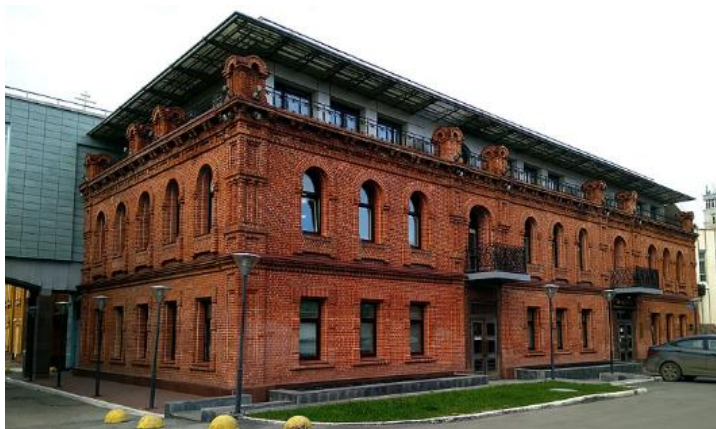
**Иллюстрация 6.** Гостиница «Деловой двор», Газетный переулок, 6, г. Омск. 2018 г. Источник: Кукина Екатерина. Омские кирпичные 4. <https://kukina-kat.livejournal.com/411308.html?ysclid=m5jo04l7ft877338397>

Подобным образом поражен «паразитизмом» объект культурного наследия регионального значения гостиница «Деловой двор» в г. Омске (Об утверждении Перечня..., 1995) (Иллюстрация 6). Исторических сведений о здании практически не сохранилось, известно, что здание построено в начале XX в., впоследствии в нем разместились редакция газеты «Советская Сибирь».

Каменное 2-этажное здание обладает эклектичным решением, с отсылкой к купеческим постройкам. Главный фасад имеет два равнозначных входа, над которыми установлены балконы с кованым ограждением. Прямоугольные окна 1-го этажа обрамлены фигурной кладкой, углы здания декорированы лопатками на уровне 2-го этажа, в центральной части усложняются колонками, завершенными филёнками, арочными окнами с обрамлением в форме наличника, в боковины вписаны пилястры, вместо фартука – прямоугольная филёнка с диагональной фигурной кладкой. Этажи разделяет развитый карнизный пояс, завершает здание усложненный карниз с орнаментальной разбивкой простых форм за сдвоенными кронштейнами и выступающим карнизом.

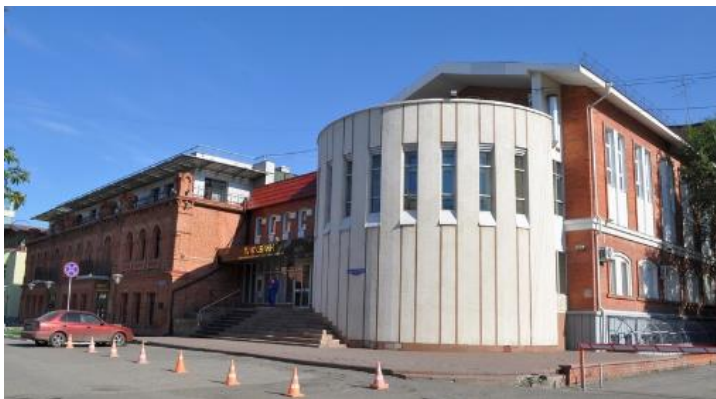
**Иллюстрация 7.** Гостиница «Деловой двор» и Коммерческий «Плюс-банк», Газетный пер., 6, г. Омск. 2016 г. Источник: <https://2gis.ru/omsk/gallery/geo/282110631940629/photoId/281474990272721>

Следует обратить внимание на масштаб поражения – это не только выросший этаж, заглубленный в «тело» здания, выполненный из современных материалов и завершённый развитым навесом. С правой стороны примыкает сложный, состоящий из нескольких геометрических форм «объект-паразит». Сращивание «паразита» и «хозяина» происходит через стену гостиницы, где с правой стороны примыкает 2-этажная пристройка с высоко поднятой входной группой. Лестница ведет к остекленному тамбуру. Под каждым узким окном 2-го этажа установлен кондиционер, который, исходя из современных тенденций, можно расценивать как элемент архитектуры. Завершает «композицию» частичное покрытие стены и кровли металлочерепицей. Из незначительного объема «вырастает» конфигурация цилиндрической формы с узкими вытянутыми окнами на уровне 2-го этажа, которая «вливается» в больший объем (Иллюстрация 7). Форма представляет собой 2-этажный дом с двухскатной крышей, окна 1-го этажа узкие, задвоенные, вписанные в сегментный (лучковый) свод, они контрастируют с узкими, вытянутыми по вертикали задвоенными, подчеркнутыми подобием белого фартука (в нижней части) окнами 2-го этажа. Фасадное поле делит оштукатуренный ступенчатый пояс – совершенно

чуждый элемент. Стилистическую принадлежность развитого «паразитирующего» объема определить невозможно в силу нарушения всех существующих смысловых и эстетических критериев. Следует также отметить, что в данном состоянии «паразит» значительно доминирует над «хозяином», периметрально, со всех сторон поглотив пространство. Несмотря на сохраненную целостность фасадов гостиницы, состояние объекта удручающее, несмотря на статус регионального значения, не имеется возможности самостоятельного существования.
