## Гибридизация объекта культурного наследия в процессе исторического развития (на примере здания Городского банка в Уфе)

Блатова О. Ю.

## Hybridization of a cultural heritage object in the process of historical development (exemplified by the City Bank building in Ufa)

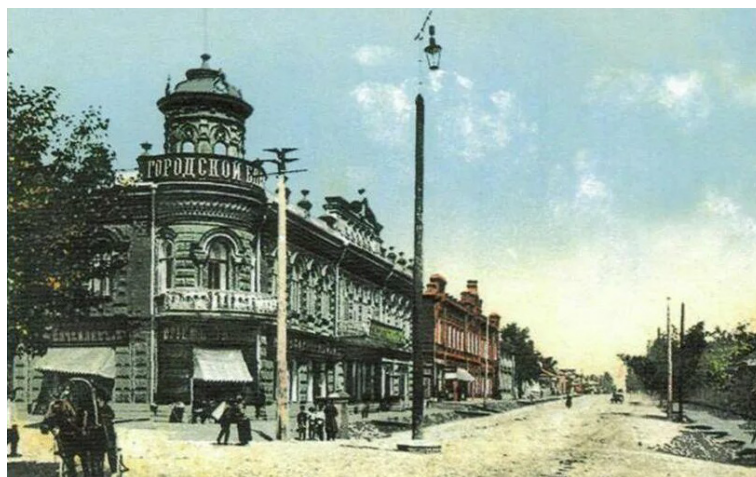
**Иллюстрация 1.** Здание Городского банка на ул. Лазаретной (Коммунистическая) и Центральной (Ленина), г. Уфа, Россия. Фото начала XX в. Источник: <http://www.myuufa.ru/photos/photo270.html>

Строительство комплексного здания Городской думы и банка в г. Уфе, создаваемого по проекту городского архитектора П. Г. Ланевского (1849-1897 гг.), было завершено в 1897 г. Результатом стало каменное 2-х этажное здание с центральным цилиндрическим объемом, объединяющим два крыла объекта в единую композицию, организующее пересечение ул. Лазаретной и Центральной в единое пространство. Крылья здания «врастают» в сформированную застройку, не оставляя свободного пространства. Первый этаж наполнен увеличенными витринными окнами, обрамленными массивно-наращенным рустом. Межэтажный зубчатый пояс сливается с плоскостью балконов, формируя эффект изящных бус. Арочные окна 2-го этажа по бокам деликатно подчеркнуты колонками и в сочетании с рельефными филёнками создают сложную пластику межоконного пространства. Лоб арок с архивольтом выделен массивной рельефной пластикой, сливающейся в единую ленту в надоконной части. Мощный развитый карниз с обилием мелких деталей завершается под двухскатной кровлей, на которой было установлено орнаментальное ограждение с декоративными урнами на классических тумбах. В крыльях фасадов (Илл. 1-3) по центральной оси установлен деликатный ризалит с остекленным входом, подчеркнутый балконом и рельефным аттиком.

Фасадную плоскость аттика заполняют 3 круглых проема, завершенные замковым камнем, изящный изгиб карниза по центральной оси венчает урна, что придает особую грациозность и парадность образу. Доминантой композиции фасада является цилиндрическая часть, наделенная башенкой в кокошниках, со сложными окнами по окружному пространству и шлемовидным, чешуйчатым куполом с удлинённой шпилькой.

Образ здания Городской думы целиком отражает эклектическое направление, обилие мелких изящных гибких деталей отсылает к барокко; строгость и лаконичность, контрастное решение окон 1-го и 2-го этажей, доминирующий руст напоминают о классицизме. При наличии весомых деталей в образе четко прослеживается тенденция провинциального русско-купеческого направления, стремление к чрезмерному, богатому декорированию. Нужно отдать должное высокому профессионализму автора проекта, архитектору П. Г. Ланевскому, сумевшему удержать баланс между обилием разнохарактерных, замысловатых деталей, желанием продемонстрировать богатство декора и строгостью композиционных ритмов.

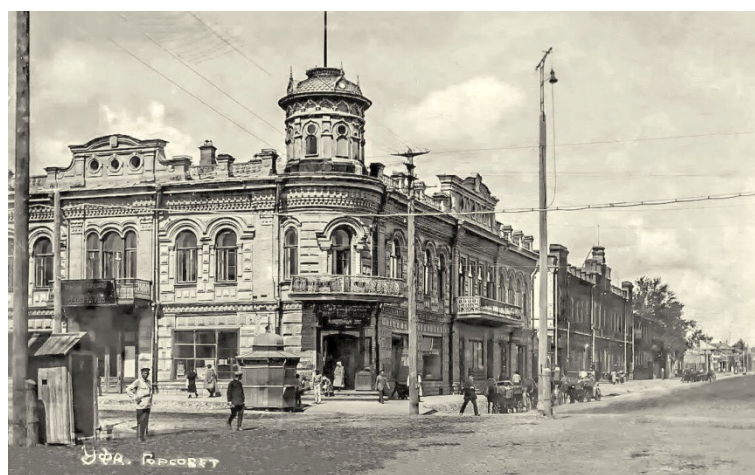
**Иллюстрация 3.** Здание Горсовета (ранее Городской банк). Угол ул. Егора Сазонова (Коммунистической) и Зенцова (Ленина), г. Уфа, Россия. Фото 20-х гг. XX в. Источник: <https://gorsovet-ufa.ru/news/detail.php?ID=18342>

После политической смены власти в 1917 г. здание было отдано общественно-торговым организациям: Горсовету, организации «Знание», магазинам (Илл. 3). Надстройка 3-го этажа, согласно фотодокументам (Илл. 4-5), была осуществлена в 1930-1940-е гг. По задумке неустановленного автора проекта фасад максимально заполнен увеличенными окнами, соосно расположенным окнам нижних этажей. Продублированный ризалит имеет балкон с двухстворчатой стеклянной дверью и боковыми окнами в пол, что визуально увеличивает остекленное пространство. Ограждение минималистическое, противопоставлено ажурному ограждению 2-го этажа. Атик, завершающий ризалит в форме коробочки с прямоугольным окном с мелкой расстекловкой, переключается с большими окнами. Центральная цилиндрическая часть приобрела завершение, близкое к форме барабана, на который установлен чешуйчатый купол меньшего размера со шпилькой (Илл. 4-5).

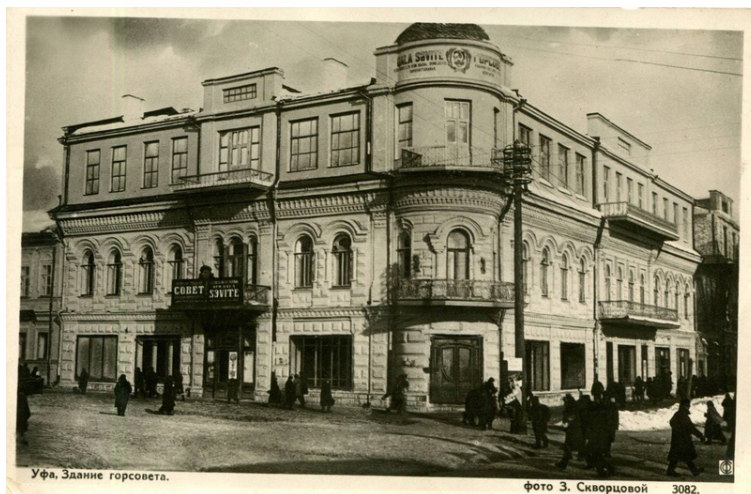
**Иллюстрация 4.** Здание Горсовета (ранее Городской банк). Угол ул. Егора Сазонова (Коммунистической) и Зенцова (Ленина), г. Уфа, СССР. Фото З. Скворцовой, 1930-1940-е гг. Источник: <https://interesnoe.me/source-319544/post-367954>

При взгляде на здание бывшего Городского банка создается ощущение сознательного контраста надстроенного этажа с исторической частью здания. Конечно, можно сослаться на идеологические мотивы и политические веяния или административный заказ, что в какой-то мере отражает существовавшую действительность. В нашем случае, согласно введенному определению, это проявление гибридизации объекта.

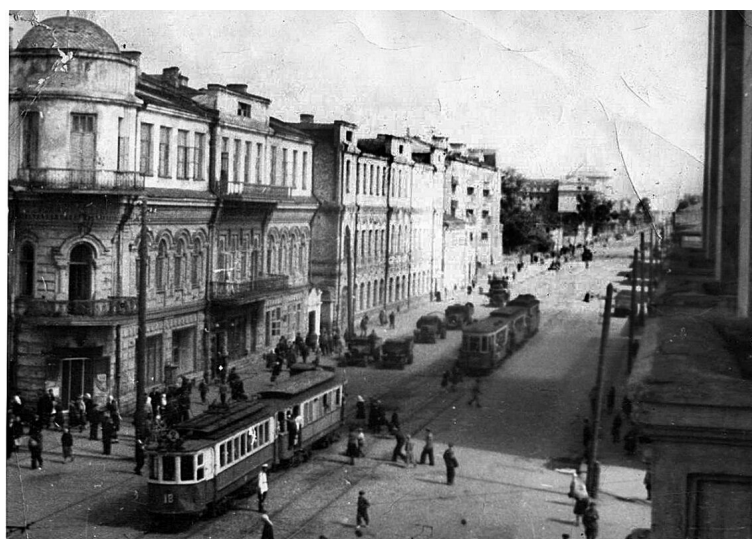
**Иллюстрация 5.** Здание Главпочтамта (ранее Городской банк). Угол ул. Егора Сазонова (Коммунистической) и Зенцова (Ленина), г. Уфа, СССР. Фото 1951 г. Источник: <https://dzen.ru/a/XtTXkAw6hTkiNSZT>

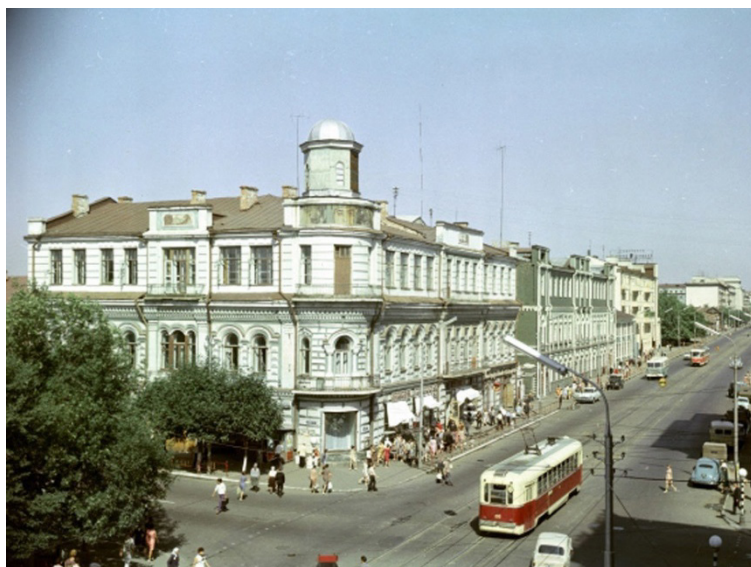
**Иллюстрация 6.** Ул. Ленина 7. Международная телефонная станция (ранее Городской банк), г. Уфа, СССР. Фото Б. Клипинцера, 1968 г. Источник: <https://gorsovet-ufa.ru/news/detail.php?ID=18342#lg=1&slide=4>

В дальнейшем, в середине XX в. (Илл. 6), происходили изменения в деталях фасада. Условный барабан дополнился барабаном (вероятнее всего, деревянным) меньшей, граненной формы с арочными проемами и разбитым ступенчатым карнизом. Завершал конструкцию купол с сегментным металлическим покрытием. Оштукатуривание фасада и нанесение горизонтального руста на 3-й этаж, вероятнее всего, имело скрытую цель стереть грань между разнородными частями здания. Это стремление усиливается за счет применения контрастного окрашивания в бело-голубое сочетание, что вводит понимание явной инклюзии и несовместимости форм.

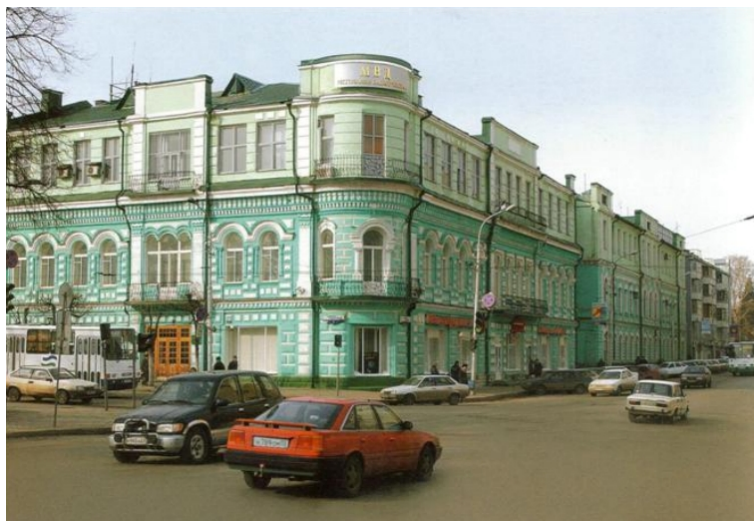
**Иллюстрация 7.** Управление МВД по Республике Башкортостан (ранее здание Городского банка).  
Коммунистическая улица, 51, 53 / улица Ленина, 5/2, 7, г. Уфа, Россия. Фото конца XX в.  
Источник: <https://gorsovet-ufa.ru/sovet/history.php>

Данная тенденция сохранилась и в последующей реконструкции в конце XX в. (Илл. 7). С центральной, цилиндрической части убран граненый барабан с куполом, уцелела рустовка на 3-м этаже. Окрашивание в «активный» цвет с применением контраста белого в деталях и оттенков легкого голубоватого с зеленоватым подтоном в плоскости фасадов не добавило гармоничности и целостности гибриднему зданию. Излишняя декоративность и спорное, неоднозначное цветовое решение придают зданию вычурность, китчевость, разрушающие культурно-эстетическую ценность.

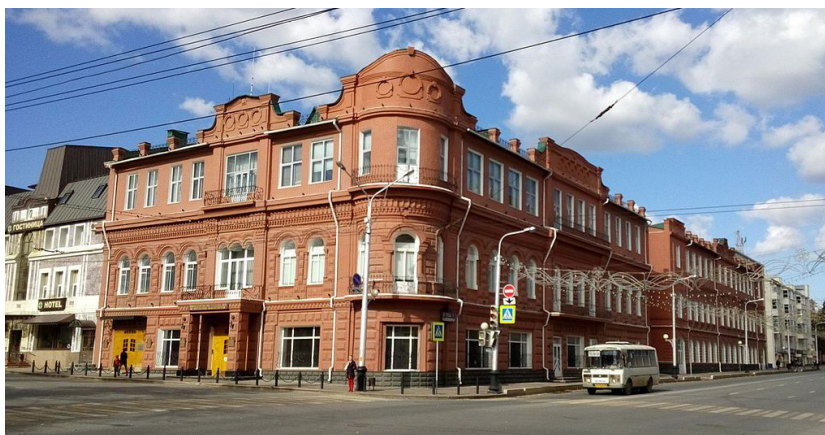
**Иллюстрация 8.** Управление МВД по Республике Башкортостан (ранее Городской банк).  
Коммунистическая улица, 51, 53 / улица Ленина, 5/2, 7, г. Уфа, Россия. Современный вид.  
Источник: [https://commons.wikimedia.org/wiki/File:Уфа\\_Ленина\\_7\\_1.jpg?utm\\_medium=organic&utm\\_source=yandexsmartcamera](https://commons.wikimedia.org/wiki/File:Уфа_Ленина_7_1.jpg?utm_medium=organic&utm_source=yandexsmartcamera)

Последняя реконструкция здания, согласно открытым источникам (Спутник FM), была проведена в 2023 г. Здание лишилось штукатурного слоя, «открыв» кирпичную кладку, декоративно-пластичные детали. «Очищение» фасада условно возвращает к историческому облику. Сохраненный надстроенный 3-й этаж не изменил своего характера, преобразования были внесены в детали: аттики в форме стены, имевшие аскетичный характер, стали изящно изогнутыми в лобовом поле аттика; расположенные три декоративных кольца-венка близко историческим боковым аттикам, где в центральной части возвышалась башенка (Илл. 8). Может показаться, что намеренное введение деталей (аттиков) для связи, исторической и надстроенной частей гармонично сплетает их в единую композицию, но этот прием оказался не способен гармонизировать образ здания. Очевиден контраст между оформлением основного здания и аскетичной надстройкой, нет соподчинения деталей, поле фасада (в надстройке) максимально заполнено увеличенными окнами, для декоративного наполнения не осталось пространства.
